Implementación de una metodología de reconstrucción de perfiles de playa a partir de mediciones indirectas: una aplicación a playa El Encanto, Reñaca, Región de Valparaíso.

MEMORIA DEL PROYECTO PARA OPTAR AL TÍTULO DE INGENIERO CIVIL
OCEÁNICO

ENERO 2017

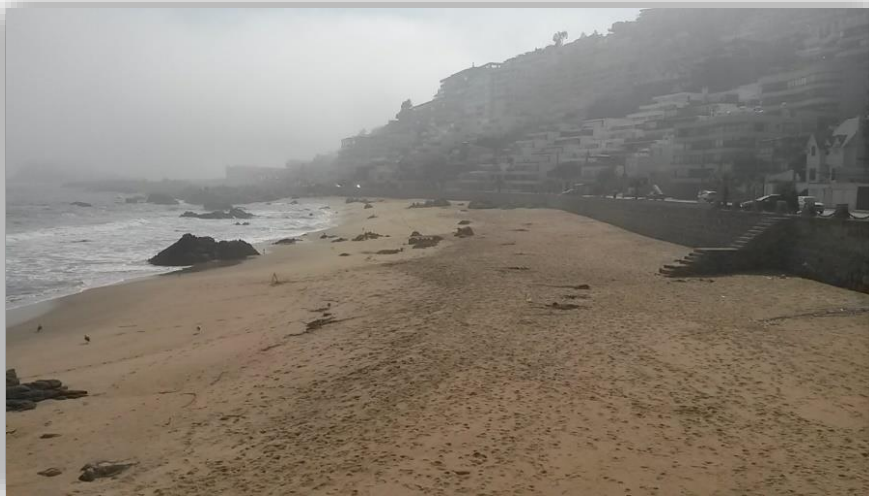
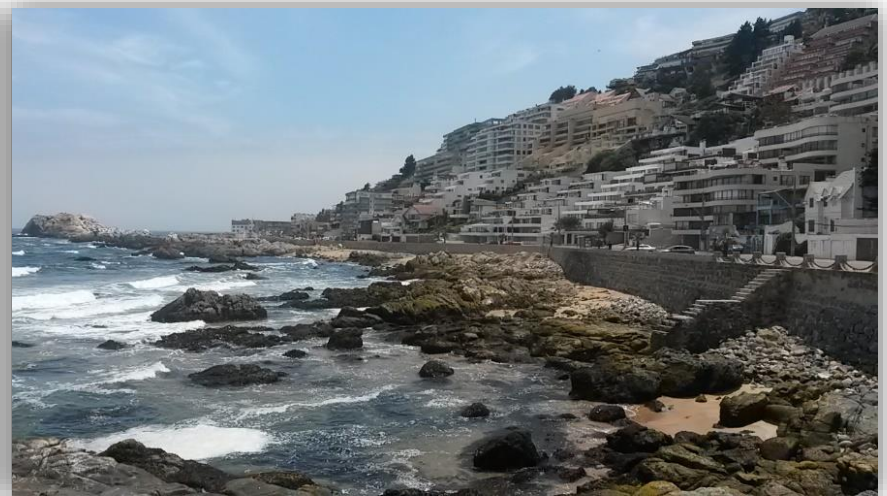
El proyecto de título formulado pretende abordar la problemática presente en la dinámica costera de la playa El Encanto localizada en la ciudad de Viña del Mar, Región de Valparaíso, evidenciada en la erosión de su línea de costa, cuya intensificación visual del fenómeno puede observarse en los bruscos cambios del perfil transversal de la playa entre el período estival e invernal.

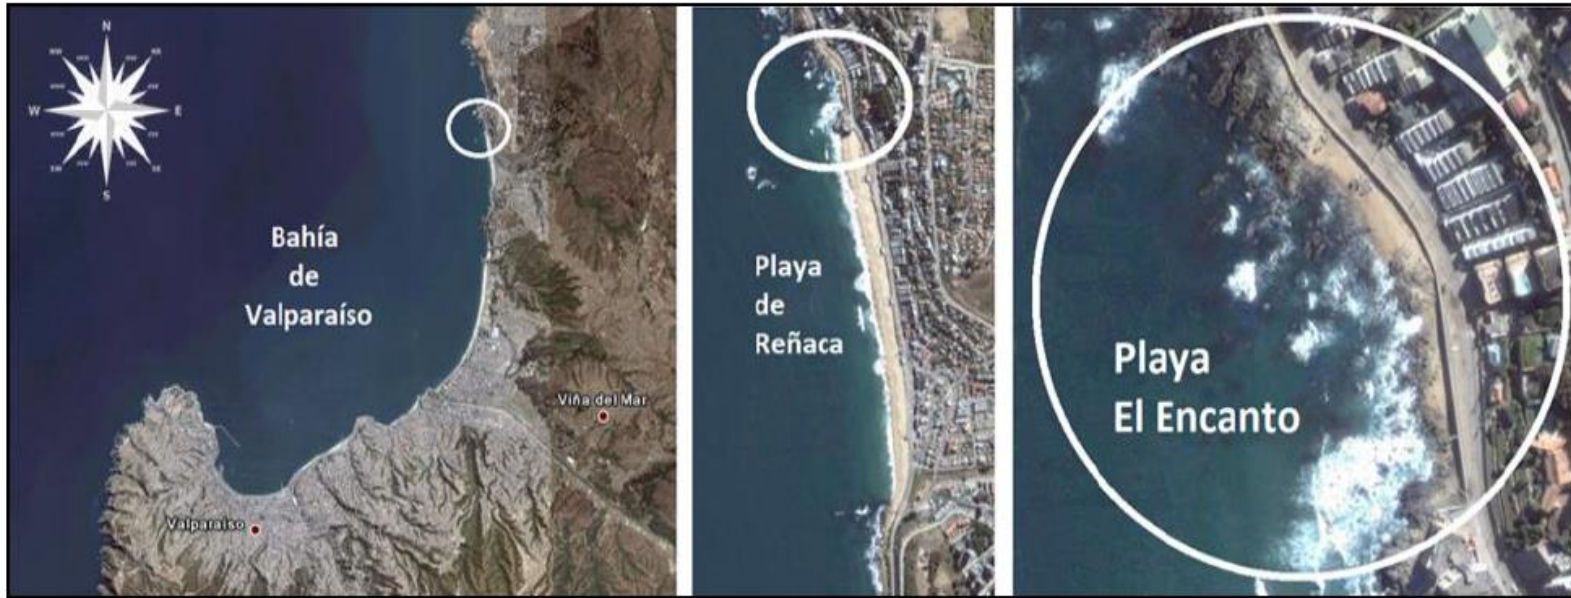
Antecedentes Generales

La playa El Encanto se localiza al norte con el sector de Cochoa, donde se ubica la facultad de Ciencias del Mar y Recursos Naturales de la Universidad de Valparaíso, al sur con la extensa playa de Reñaca, y expuesta al Oeste hacia el océano Pacífico. Esta playa pertenece a la provincia de Valparaíso, comuna de Viña del Mar, de la V región de Chile.

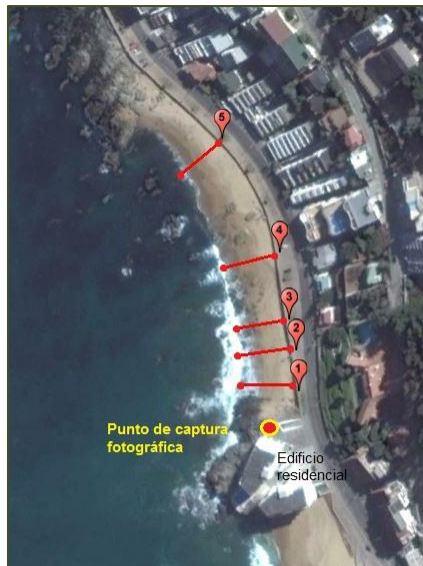
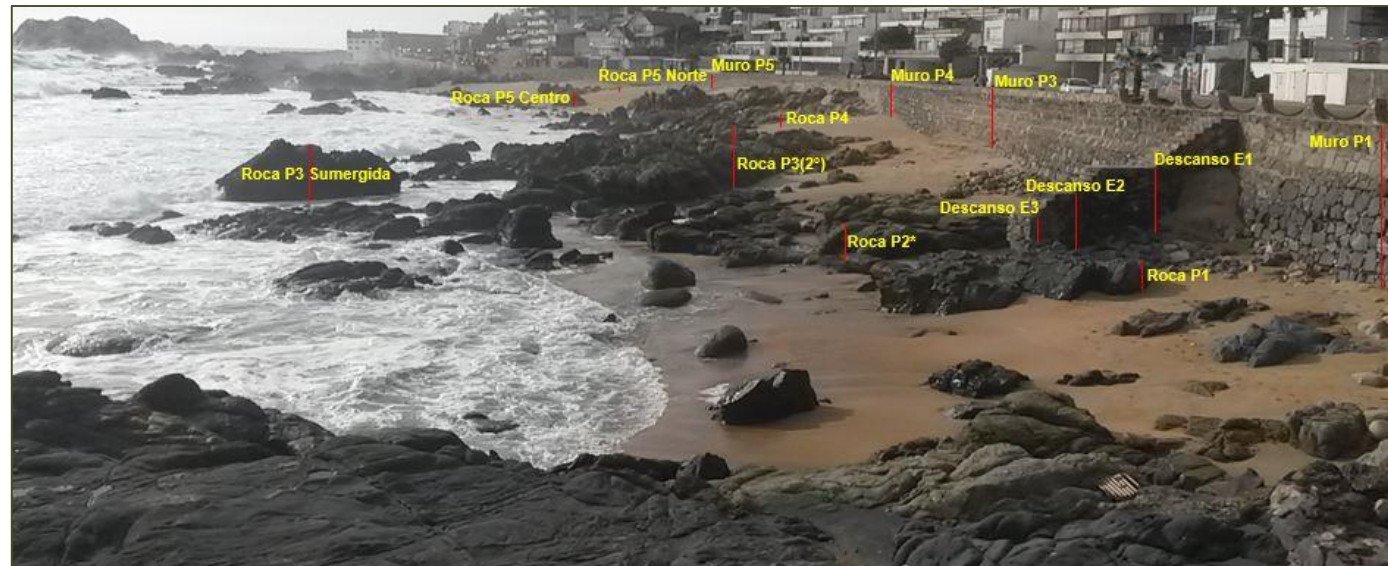
Identificación punto de captura fotográfica y selección de puntos notables

Paso 3: Desde el punto de captura, identificar los elementos representativos de la playa que serán utilizados como puntos de control para la variación del nivel de arena. Es necesario asegurar que dichos elementos sean identificables y medibles en todas las fases evolutivas de la playa (acreción y erosión). Además es necesario que cada perfil contenga más de un elemento representativo y su ubicación se encuentre en el mismo perfil o en sus proximidades.

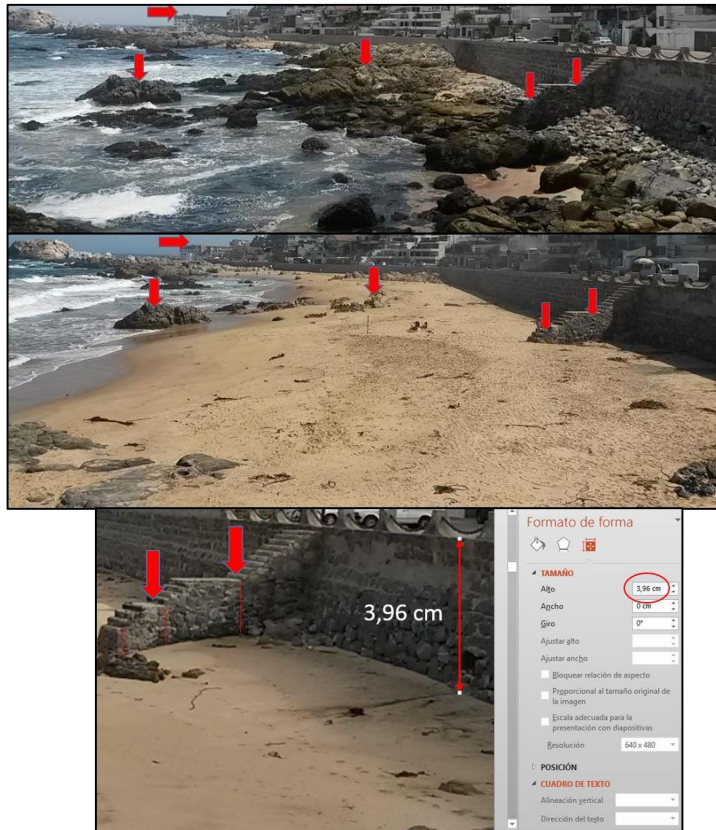
Cálculo de distancia de puntos notables en fotografías v/s en terreno

Extracto de matriz con mediciones directas e indirectas de puntos notables.

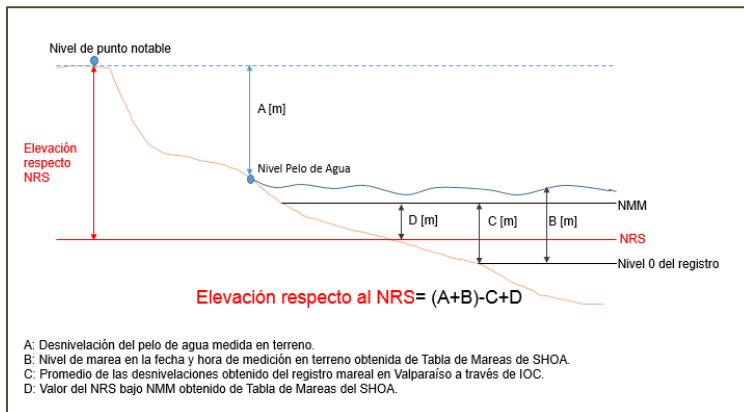
Puntos notables referidos al NRS

- Mediante levantamiento topográfico se referencian los puntos notables respecto al NRS para conocer su ubicación en el perfil de playa.
- Se establece relación entre perfiles de playa y puntos notables obtenidos mediante la regresión lineal.

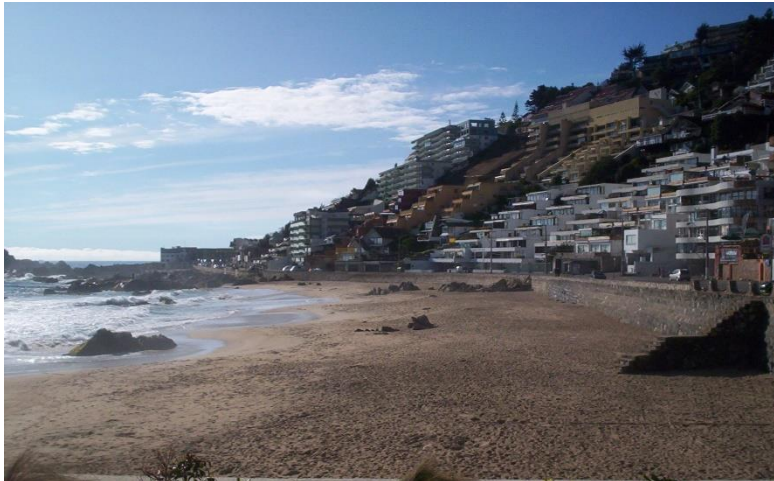
Se utiliza la distancia del nivel de arena obtenida de la regresión lineal de los 14 puntos notables para trazar el perfil de playa existente en la fecha deseada.

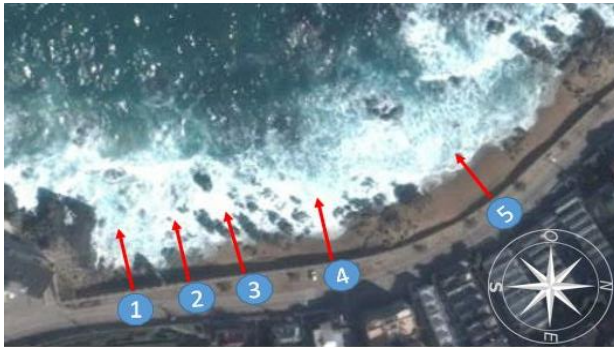
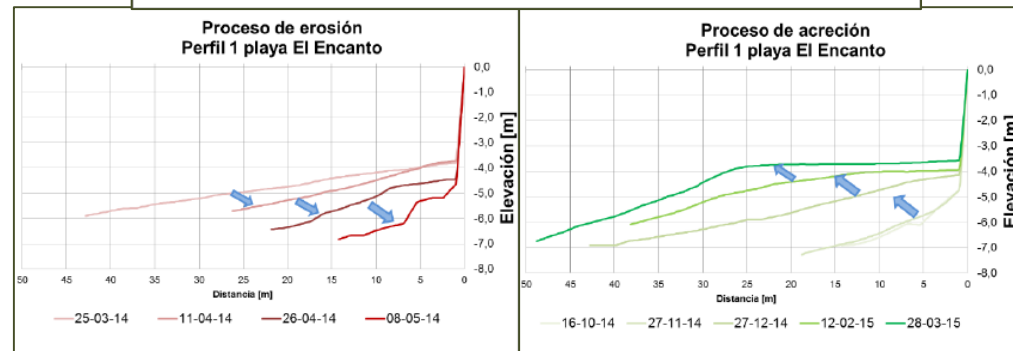
Sector resguardado del oleaje incidente del SW, pero se ve afectado por el fenómeno de difracción debido a la formación rocosa donde se emplaza un edificio residencial y a mayor profundidad la presencia de la Roca El Encanto. Es el sector más vulnerable de la playa ya que evidencia con mayor facilidad el cambio en el contenido energético del oleaje.

Las mayores variaciones del nivel de arena medidas en el muro alcanzan los 2,1 [m], y en la zona de la explanada, un máximo de 3,1 [m] de altura.

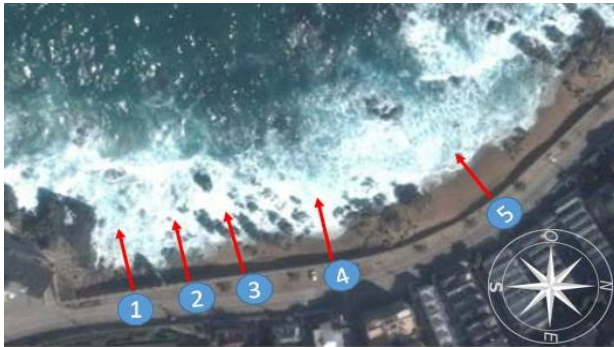
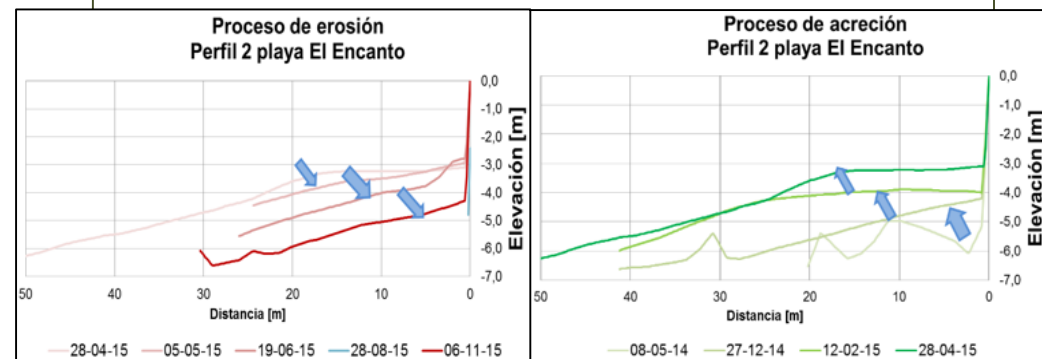
Su principal característica es su fondo que está compuesto por imponentes formaciones rocosas que se tornan visibles en la fase erosiva de la playa y se extienden en los primeros 20 [m].

Las mayores variaciones de arena son registradas en el muro de contención de la playa alcanzando los 1,8 [m], y en la zona de explanada superando los 2,5 [m]

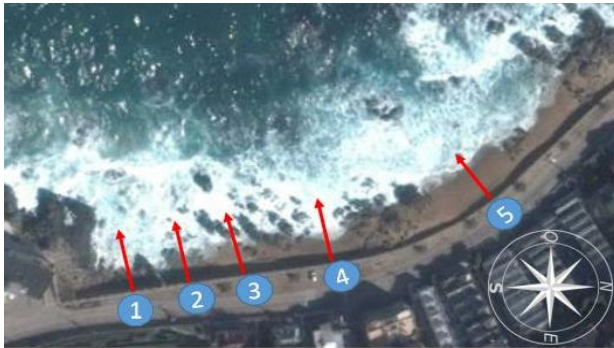
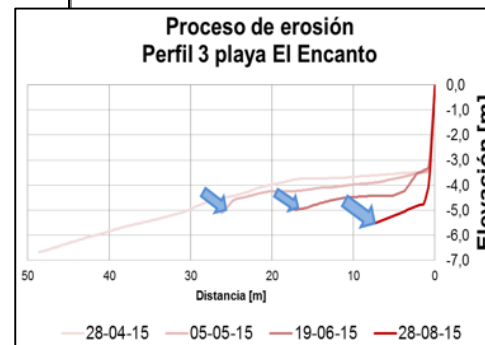
Presenta formaciones rocosas tanto en la zona sumergida e intermareal que generan una cierta protección ante la fuerza erosiva del oleaje, de modo que las variaciones de su nivel de arena son mucho menores.

Esto se traduce en 1,1 [m] de variación en altura del muro, y 1,9 [m] en la explanada del perfil.

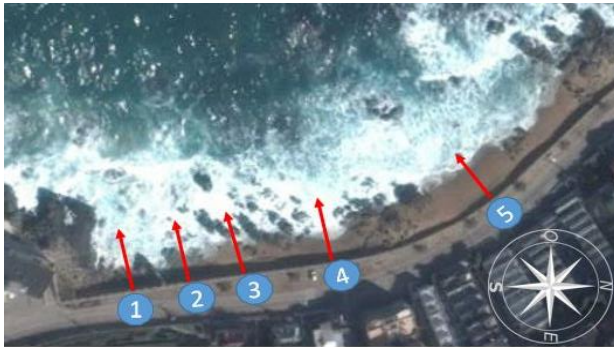
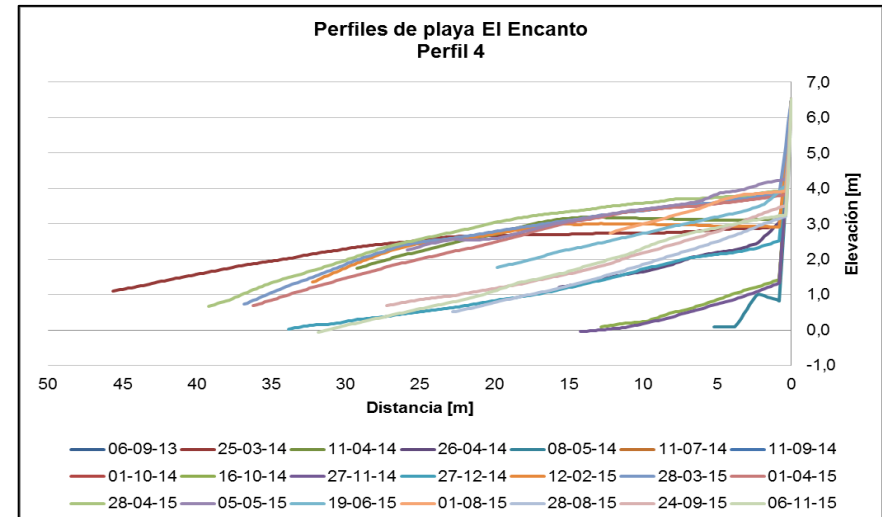
La primera característica del perfil es que en el muro de contención se ubica la salida de un tubo de descarga de aguas lluvias que presenta un reducido pero constante caudal de descarga lo que acrecienta la erosión del perfil en invierno.

En época invernal, la erosión del perfil adquiere una forma de canal, provocando que el oleaje incidente llegue hasta el mismo muro de contención, dividiendo la playa en dos tramos

Las variaciones en el nivel de arena alcanzan los 1,96 [m] en muro, y 3 [m] en la explanada del perfil.

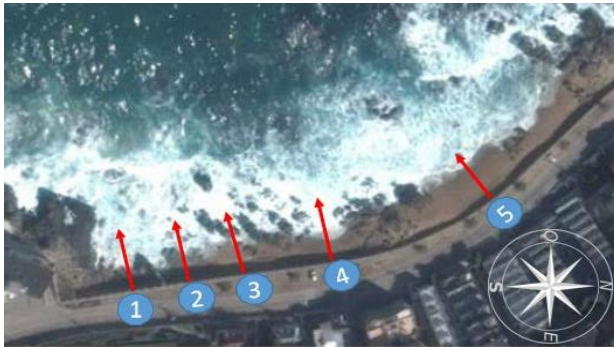
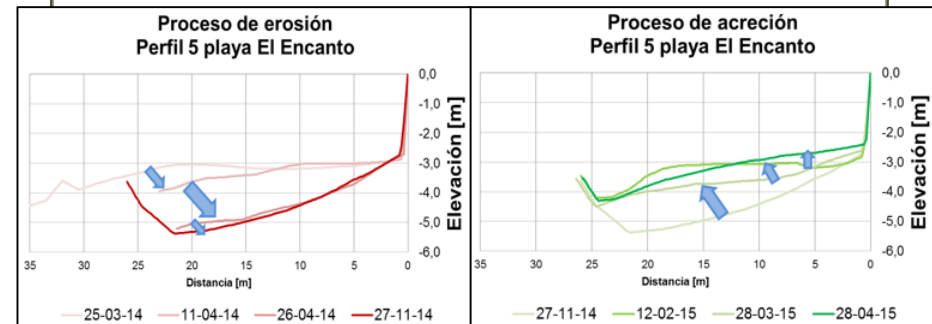
Tramo de la playa con mayor cobertura de arena de la playa en términos de mayor estabilidad sedimentaria en el transcurso anual.

Las variaciones en el nivel de arena se traducen en 1,5 [m] en el muro de contención y 1,6 [m] promedio en la explanada de la playa.

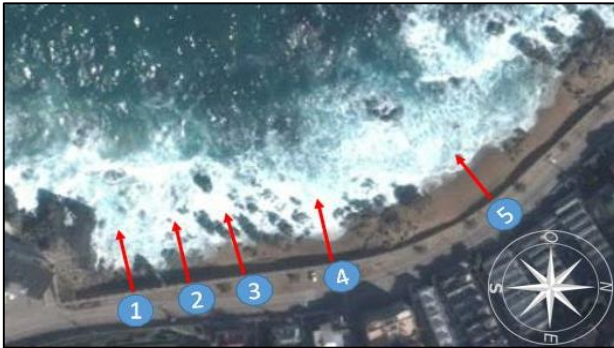
Variación de la pendiente de perfiles de playa

- Comportamiento similar entre los perfiles extremos de la playa (1 y 5), en donde se registra una gran variedad de pendientes de los perfiles medidos.
- Un caso contrario ocurre con los perfiles 2 y 4, donde se observa una abundancia de registros concentrados en un mismo rango.
- Perfil 3 de la playa registra un comportamiento diferente al resto, donde se observan dos marcadas tendencias con rangos extremos.

Respecto a los cambios morfológicos de la playa, se observa que en período de verano, la berma posee una pendiente mayor que en invierno, referente a la forma de la playa, los perfiles 1 y 5 presentan pendientes de perfil similares, lo mismo ocurre con los perfiles 2 y 4.

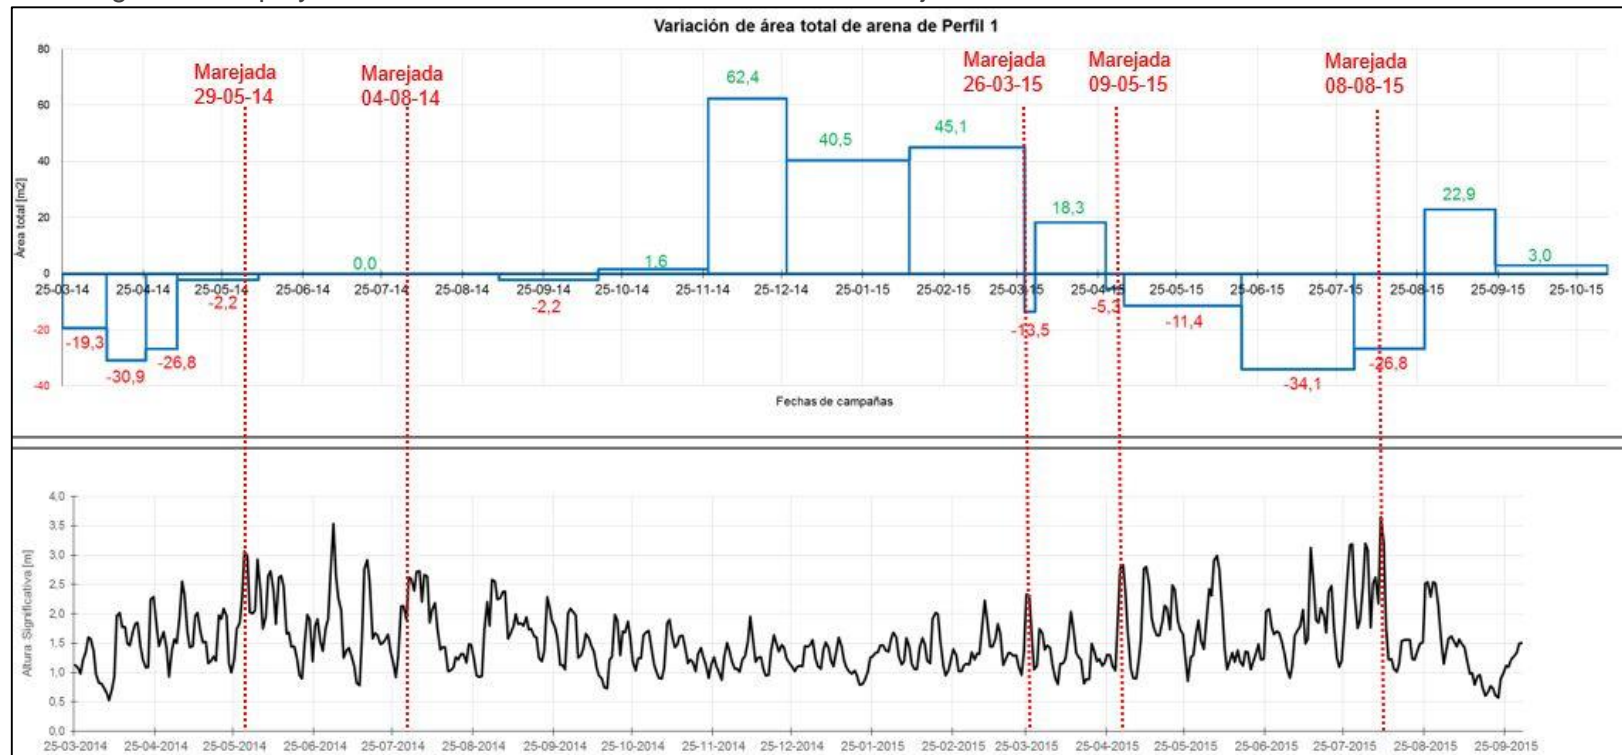
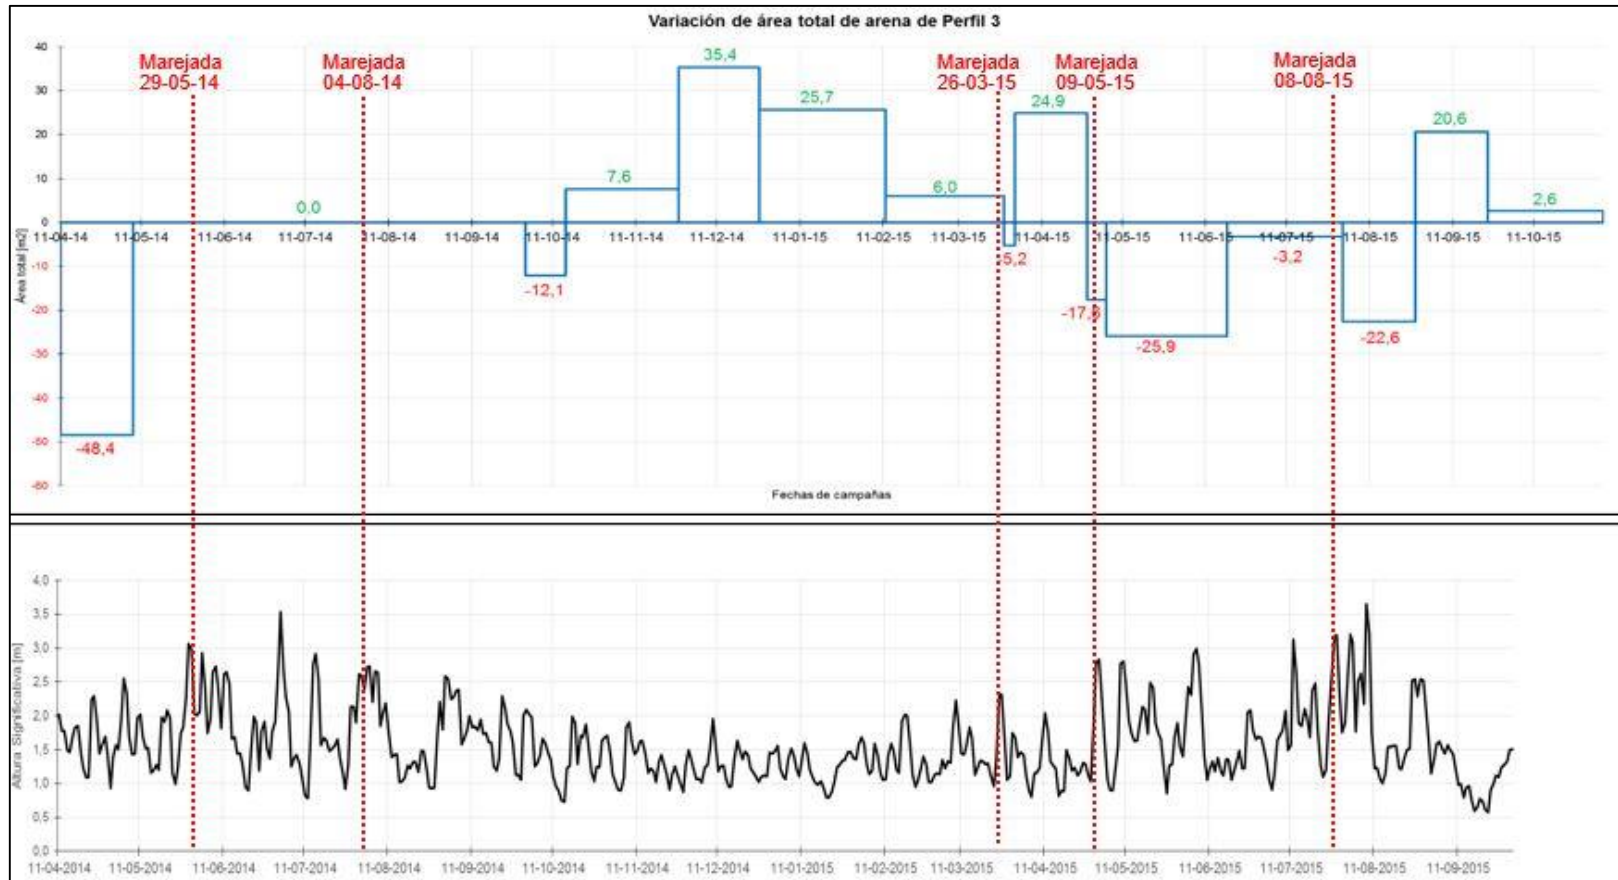
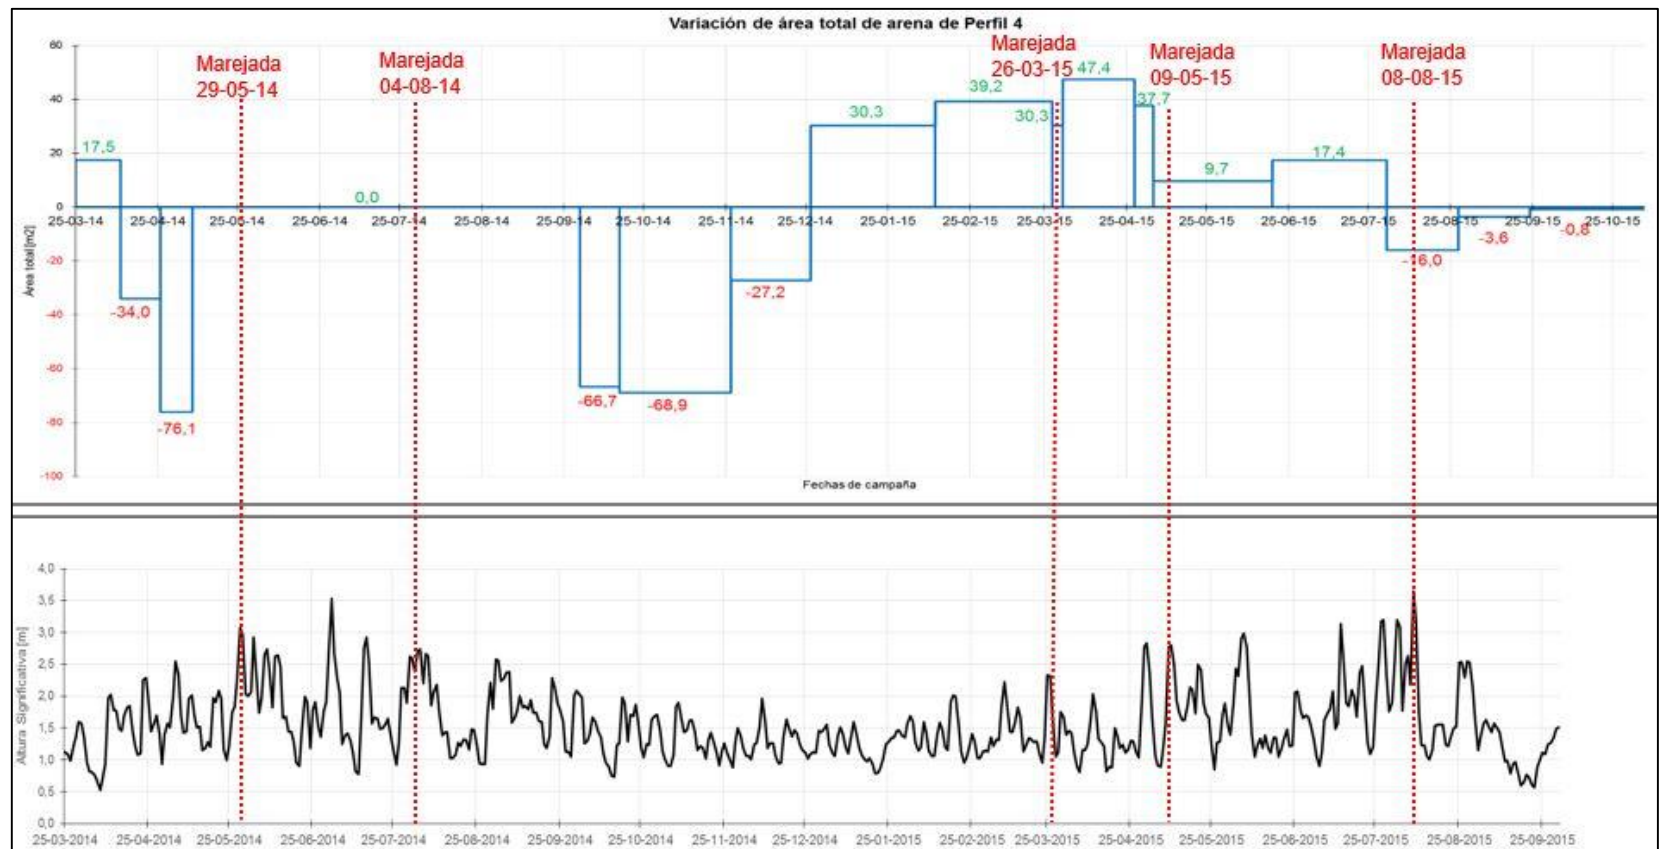
Variación de área total de arena asociada a registro de oleaje

Mediante la transferencia espectral de oleaje del proyecto “Un Atlas de Oleaje para Chile” es posible visualizar las variaciones morfológicas de la playa ante la acción de ciertas condiciones de oleaje.

Fenómeno de pivoteo observable entre fechas **08-05-14** y **01-10-14**, donde los perfiles 1, 2, 3 y 4 registran pérdidas en su área de arena, mientras que el perfil 5 incrementa su área.

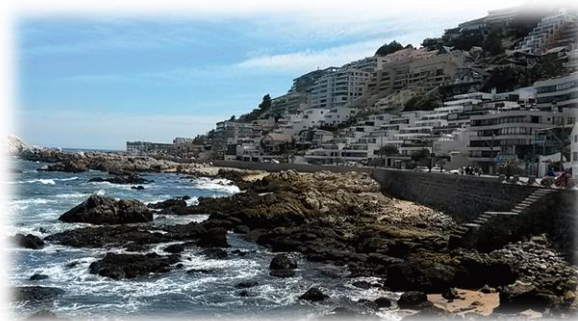
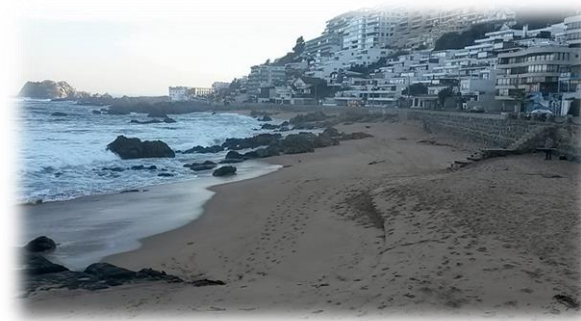
Resumen de fase erosiva y acreción de perfiles

Fase	Perfil 1	Perfil 2	Perfil 3	Perfil 4	Perfil 5
Erosión	Marzo- Agosto	Marzo- Noviembre	Abril- Octubre	Abril- Noviembre	Abril- Agosto
Acreción	Octubre- Abril	Diciembre- Junio	Noviembre- Marzo	Diciembre- Julio	Septiembre- Marzo

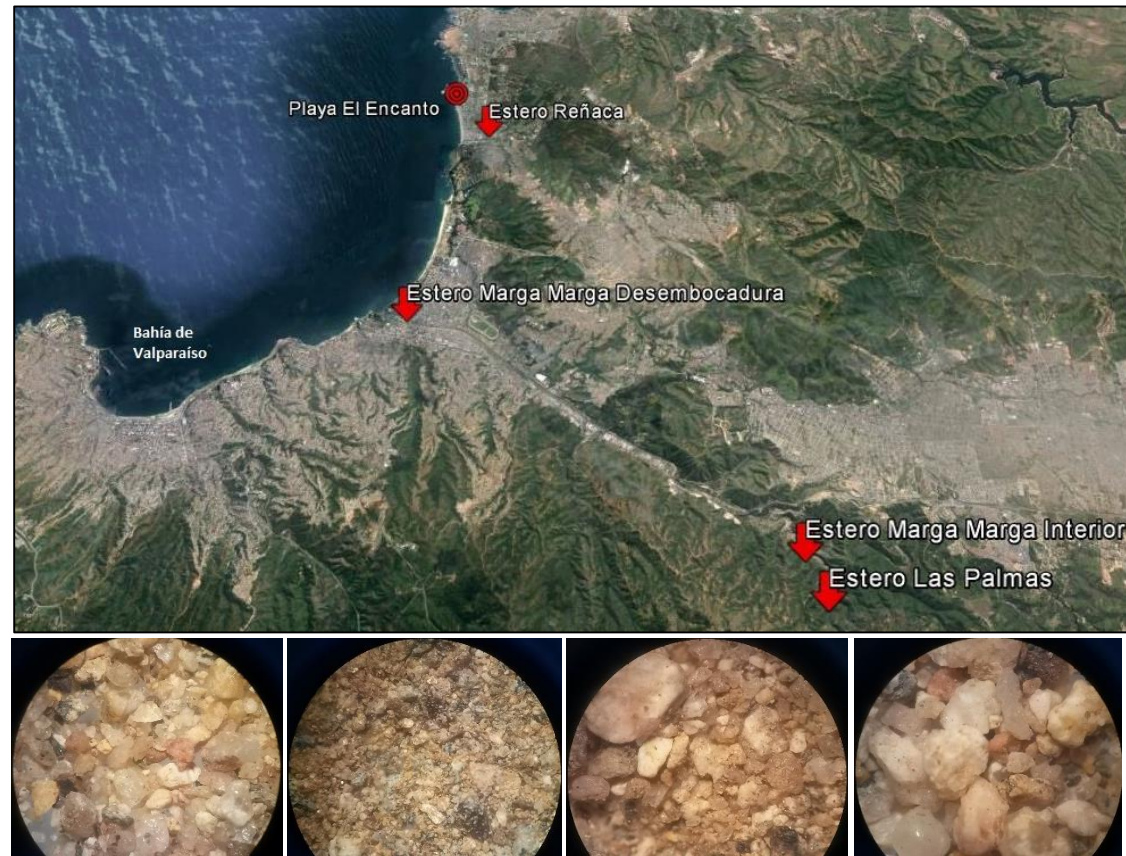
Análisis Sedimentológico

Granulométrico: Existe una gradación normal de los granos de arena, que se evidencia una disminución gradual del tamaño de las partículas desde la zona sumergida hacia la explanada de la playa.

Estadístico: En referencia a la distribución de los datos respecto a la media aritmética, la asimetría obtenida para las muestras de perfiles de playa evidencia una neta preponderancia a la asimetría hacia finos. Esta característica puede interpretarse como un indicador de la lejanía de las partículas a su fuente de origen.

Mineralógico: Se destaca la presencia de 5 minerales principales (Feldespato potásico, Cuarzo, Biotita, Magnetita y Pirita)

El tipo de sedimento predominante en todas las muestras analizadas, tanto de perfiles de playa como de esteros, es una **arena mediana del tipo cuarzo-feldespática, bien clasificada**.

La composición mineralógica de los granos indica que la fuente generadora de los sedimentos es el **basamento metamórfico**. Sin embargo no es posible precisar qué estero es el que aporta el sedimento presente en la playa, ya que ambos se originan en el mismo batolito costero, de modo que las características de sus granos son muy similares.

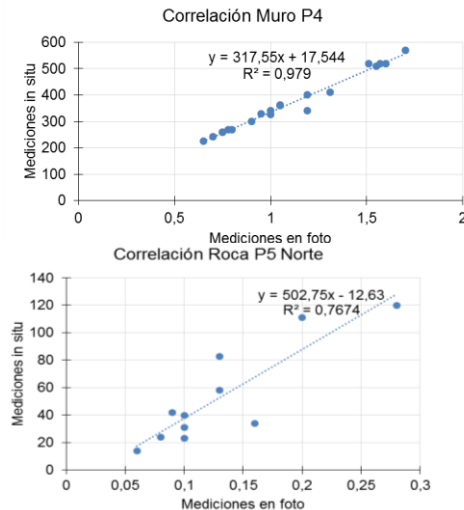
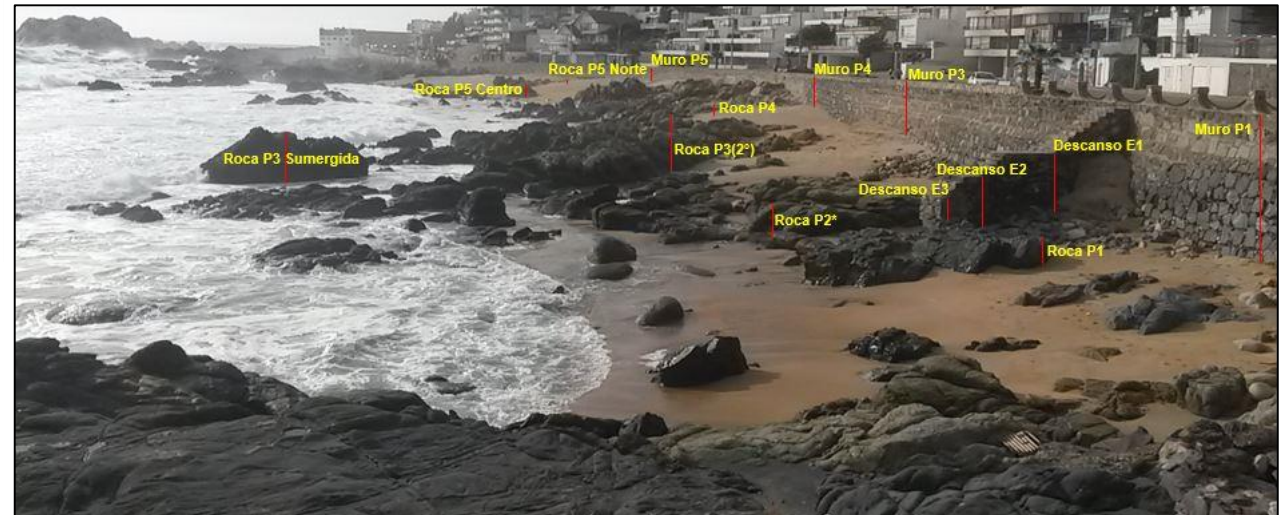
Correlación de mediciones directas e indirectas

Tras calcular la correlación entre ambas mediciones se obtienen diversos grados de ajuste del modelo de regresión debido a las siguientes causas:

- Existen puntos confiables, en el que su ubicación es muy notoria y presentan muy buena nitidez para la medición del nivel de arena.
- Existen puntos confiables con poca precisión para la cuantificación del nivel de arena debido a que se encuentran muy lejanos al punto de captura (por ejemplo: altura del punto Muro P5)
- Existen punto con poca precisión que debido al contorno en donde se encuentran, tornan difícil su identificación y medición (por ejemplo: Roca P4).

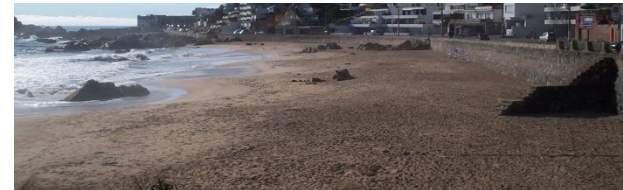
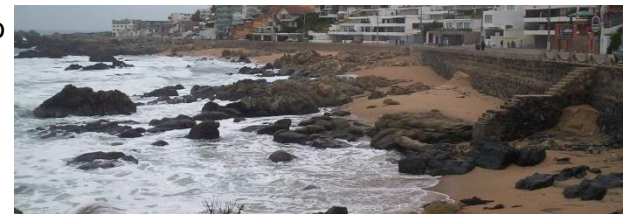
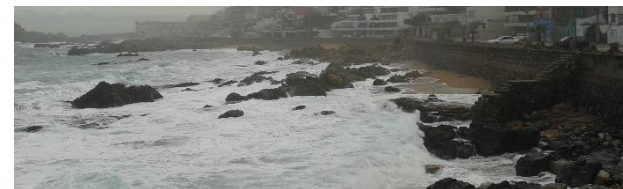
Con este proceso se corrobora la información obtenida del análisis de las pendientes de los perfiles de playa en donde se establece una clara similitud de los perfiles según su etapa del ciclo anual. Para ello se clasifica la condición de la playa en tres etapas: *acreción*, *medio* y *erosión* con las siguientes características:

- **Acreción:** etapa en la cual la playa presenta su máximo acumulación de sedimento.
Los perfiles 1, 3 y 5 presentan similitudes en el nivel de arranque del perfil.
Los perfiles 1, 2 y 4 presentan pendiente del perfil similares.
- **Medio:** etapa en la cual la playa aún no alcanza su máxima condición de erosión o acreción, es decir, son los estados intermedios de acumulación de sedimento.
Los perfiles 2 y 4 muestran el mismo nivel de arranque del perfil, mientras que los perfiles 1, 3 y 5 tienen un mismo arranque.
Los perfiles 2 y 4 poseen pendiente de perfil similares.
- **Erosión:** etapa extrema de la playa, en que ha alcanzado su máxima pérdida de sedimento.
Respecto al arranque del perfil se distinguen dos pares de similitudes, perfiles 1-3 y 2-4.
Los perfiles 1 y 4 presentan pendientes semejantes en su forma.

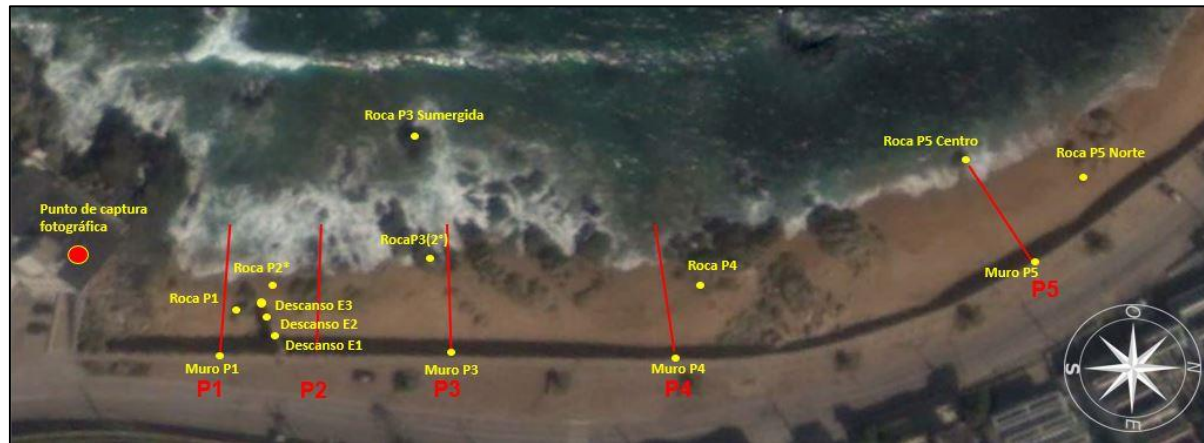
Se establece que 6 de los 14 puntos notables requieren modificaciones para una correcta recreación de perfiles. Para estandarizar dichas modificaciones, se utiliza la clasificación general de la fotografía etiquetándola como: Erosión, Medio, o Acreción. De esta manera, dependiendo de la foto que se desee reconstruir, se deberá aplicar la corrección dependiendo del tipo de condición de playa etiquetada.

- **Punto Descanso E1:**
 - En condición de erosión al número entregado por la regresión se debe restar -0,3 [m].
 - En condición de acreción se debe adicionar +0,6 [m].

- Para las condiciones medias de playa, la correlación se ajusta adecuadamente sin precisar de modificaciones.
- **Punto Descanso E2 y Descanso E3:**
 - En ambos puntos notables se debe corregir para la condición de erosión sumando +0,3 [m].

- Para condiciones medias y de acreción se debe adicionar +0,6 [m].
- **Punto Roca P3(2°):**
 - En la condición de erosión se debe adicionar +1 [m].
 - En condición media +1,5 [m].

- En acreción +1,8 [m].
- **Punto Roca P5 Norte:**
 - En condición de erosión se requiere restar -0,5 [m].
 - En condición media se debe restar -0,3 [m].

- Sin embargo para condición de acreción la regresión se ajusta correctamente.
- **Punto Roca P5 Centro:**
 - En condición de erosión se debe sumar +0,5 [m].

- En condición media sumar +1 [m].
 - En condición de acreción sumar +1,8 [m].

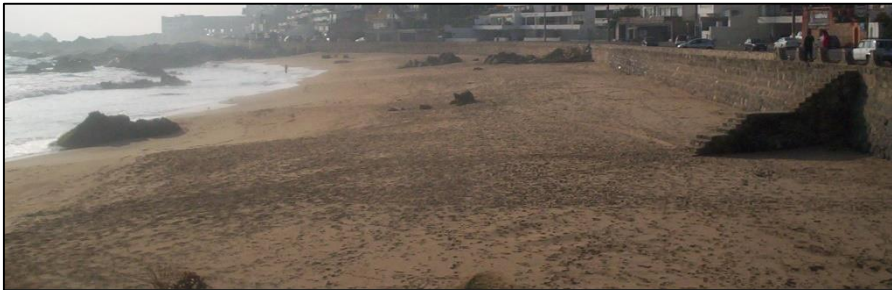
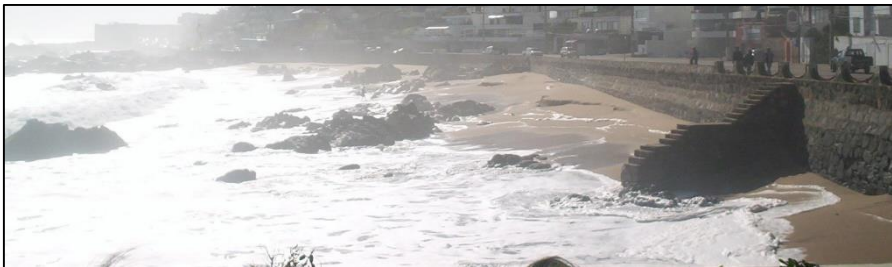
Reconstrucción de proceso erosivo

Tras aplicar las correcciones establecidas identificando la clasificación de la condición de playa que presenta la fotografía se obtiene la reconstrucción de perfiles a partir de mediciones indirectas.
